27-12-2023:

Actividad: nivelación terreno.

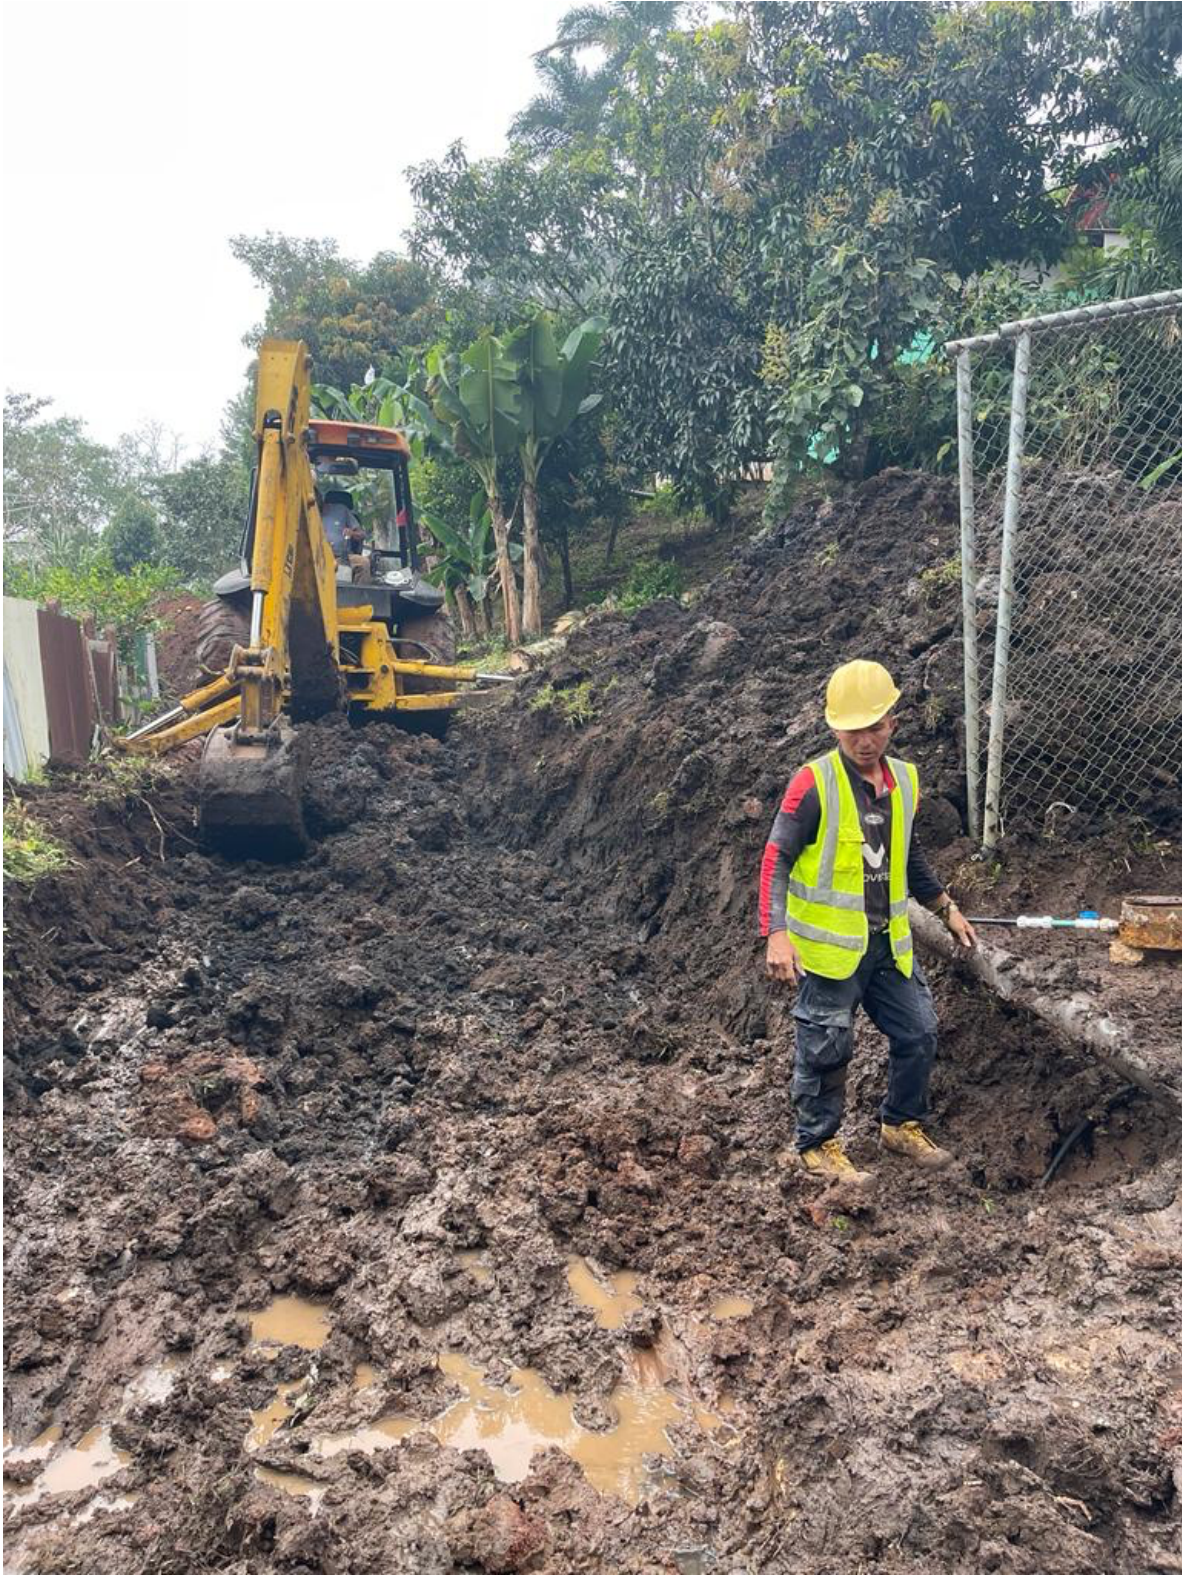
El día de hoy se trabaja en la nivelación del camino de acceso y en compañía del AYA se reubica el medidor de agua de la propiedad ya que este se ubica en frente del camino de acceso.

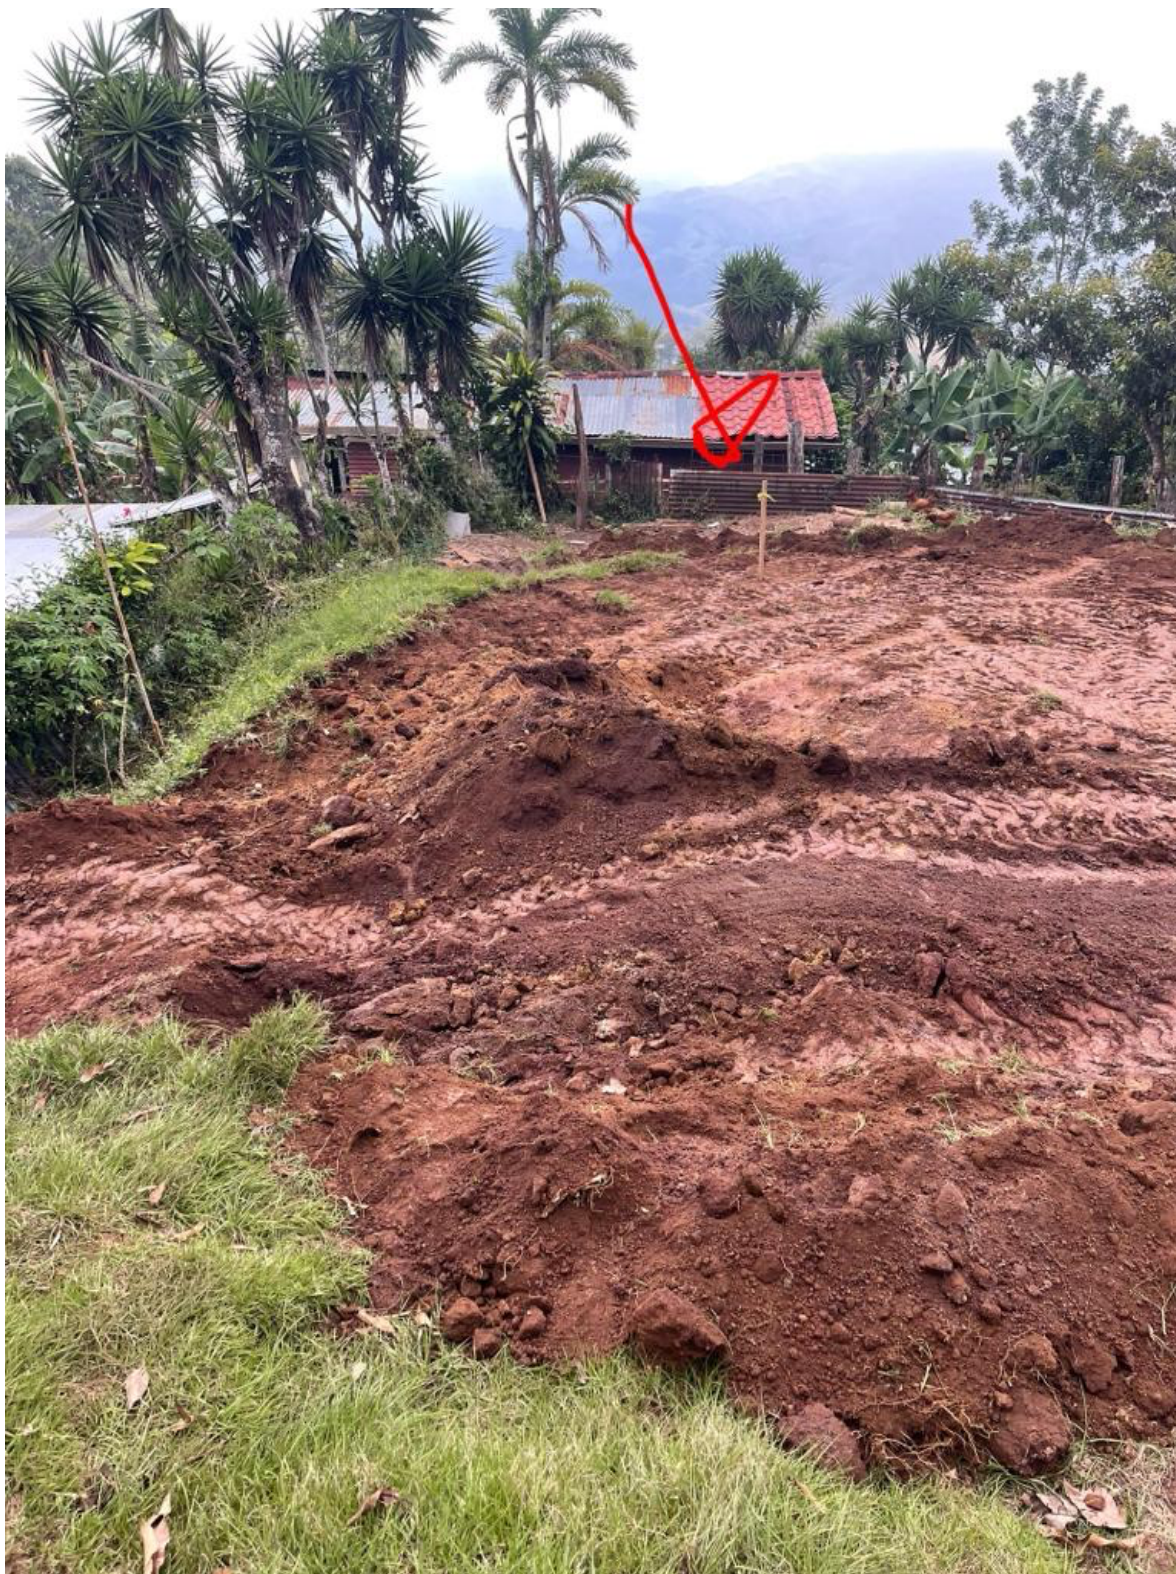
Así mismo se valida la nivelación del sitio:

De esta estaca, se puede observar una línea en la parte inferior que marca el nivel del sitio.
De esta línea aún faltan bajar 30cm mas para lograr el nivel de piso terminado.
